# MC Pot Hole Repair

**Norborn a.s**

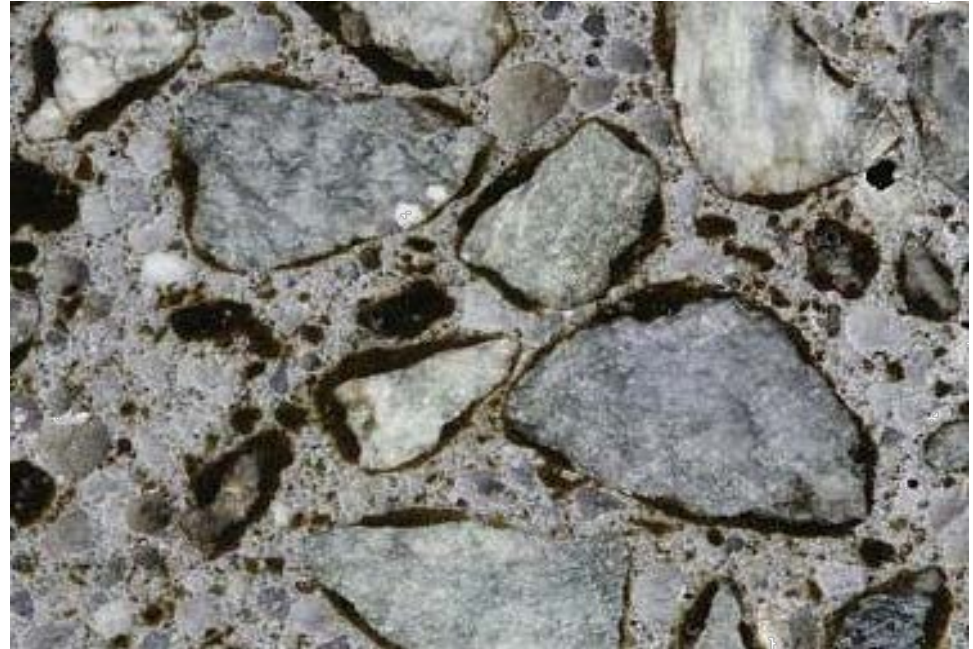
Tynnslip av MC Pot Hole Repair materialet etter herding. Den sorte hinnen rundt tilslagene er bitumen.

MC Pot Hole Repair er et dansk utviklet og patentert semifleksibelt materiale som består av tilslagsmaterialer omhyldet med bitumen og blandet med Contec høystyrkebinder.

Bitumenhinde og cement binder sammen og denne unike kombinasjonen mellom meget høy styrke og fleksibilitet gjør det mulig å oppnå et fint samspill mellom eksisterende asfalt og reparasjons materialet.

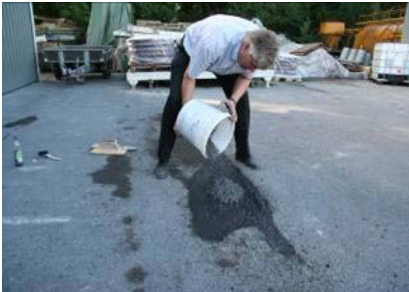
## 1. Blandes og fylles i

MC Pot Hole Repair leveres ferdigblandet, tilsettes vann og blandes med en mixer som er utviklet til formålet. Blandetiden er på ca. 20 sekunder.

Beste resultat oppnås ved å høytrykksrense og tørke hullet før fylling. Ved veldig ødelagte kanter og sprukket asfalt rundt hullet foreslås det å ta en utskjæring.

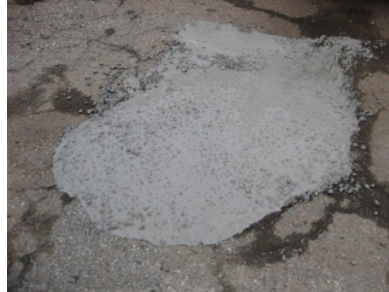
## 2. Tettes

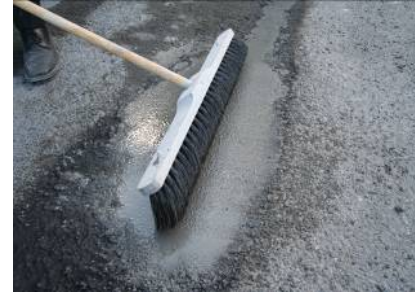
## 3. Kostas eller strøes
